AAB afd. 23

Byggeteknisk tilstandsrapport af badeværelser

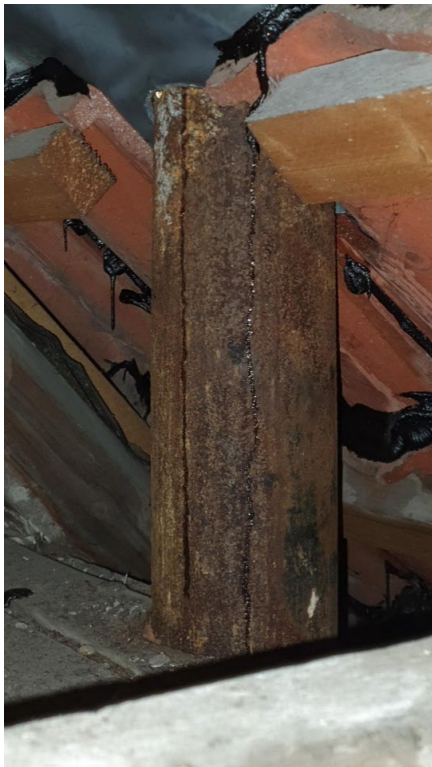
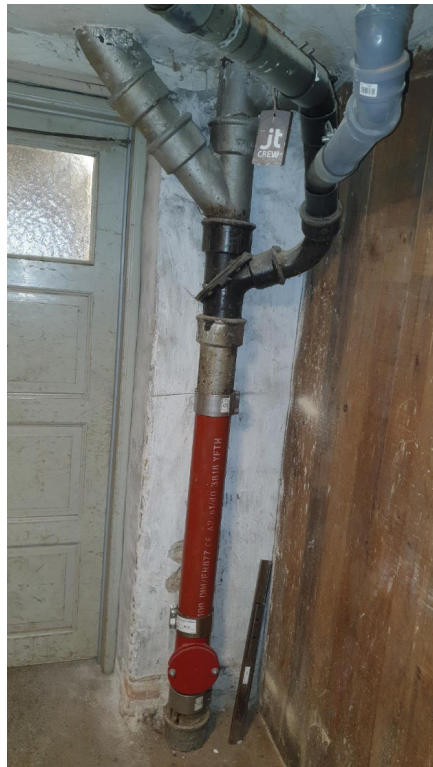
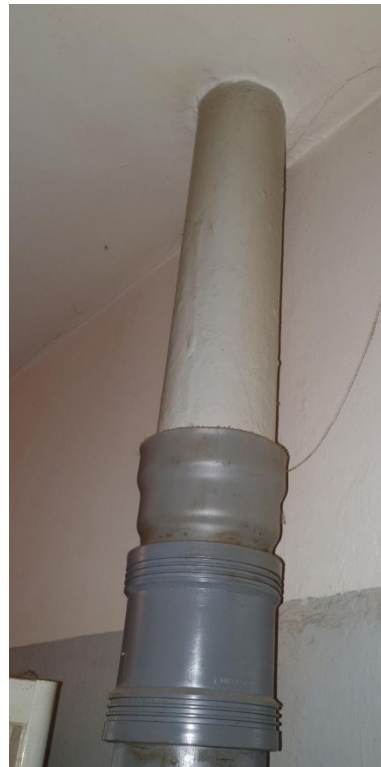
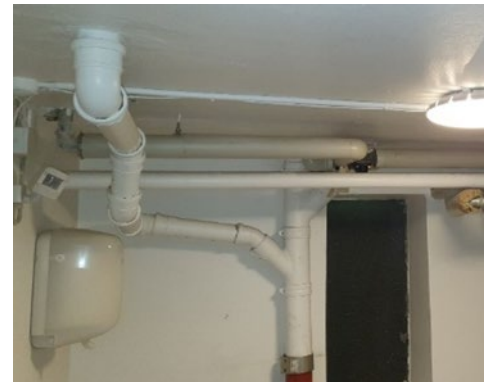
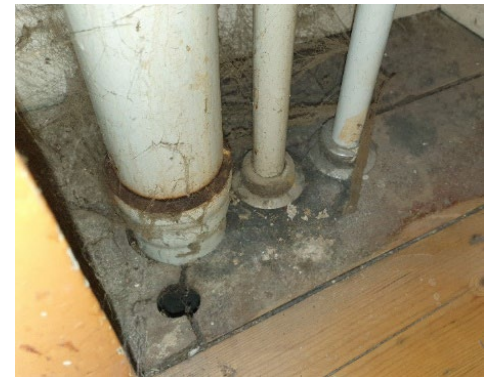
- de oprindelige fra 1925/1926
- mange partielle udskiftninger og reparationer (uden sikring mod brand)
- mange "udblomstringer"
- placeret i vådzone

- Udtjent levetid (forventeligt 50 år)
- Eskalering af gennemtæring og reparationer
- Der anbefales en komplet udskiftning af afløbsinstallationen

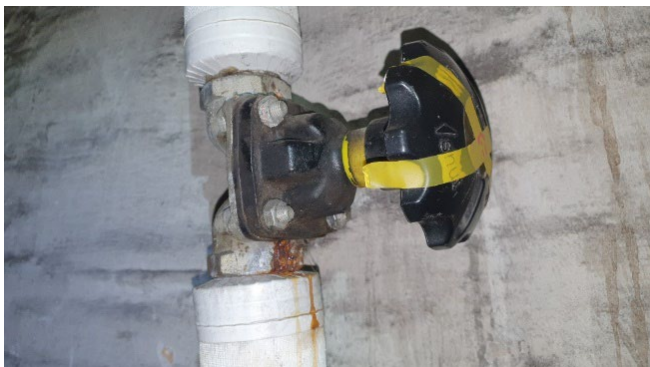
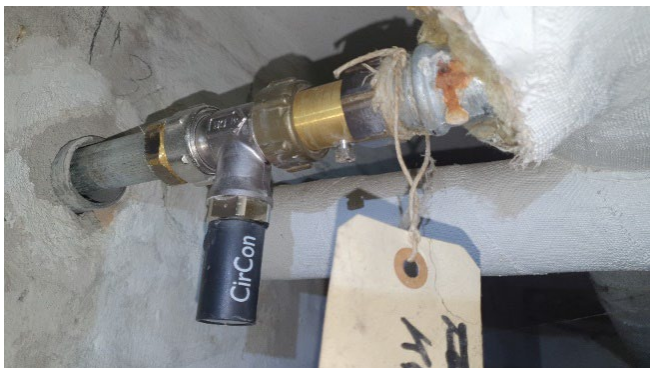
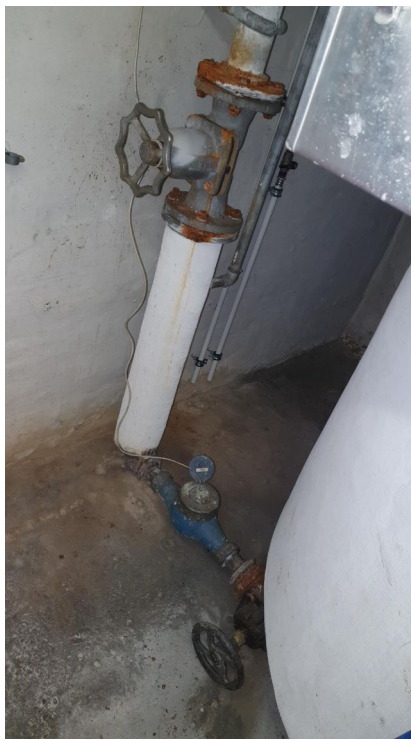
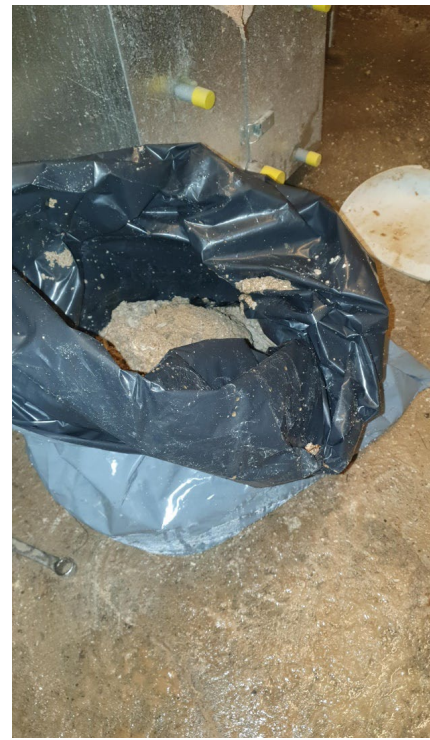
- Brugsvandsinstallationerne blev renoveret i 1982
- mange tæringar på alle typer rørstræk, specielt ved ventiler og bøjninger
- afspærringsventiler har tæringar og nedslidte pakninger
- lange ventetider på varmt vand og for lav temperatur
- Rør placeret i vådzone

- Udtjent levetid (forventeligt 30 år)
- Eskalering af tæring og vandskader
- Der anbefales en komplet udskiftning af brugsvandsinstallationen

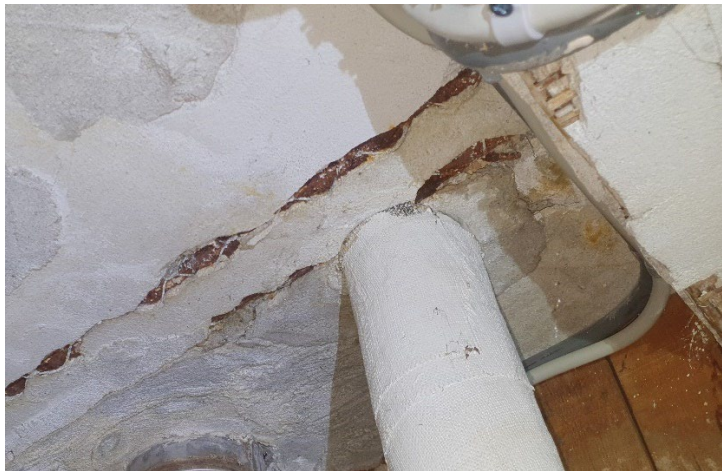
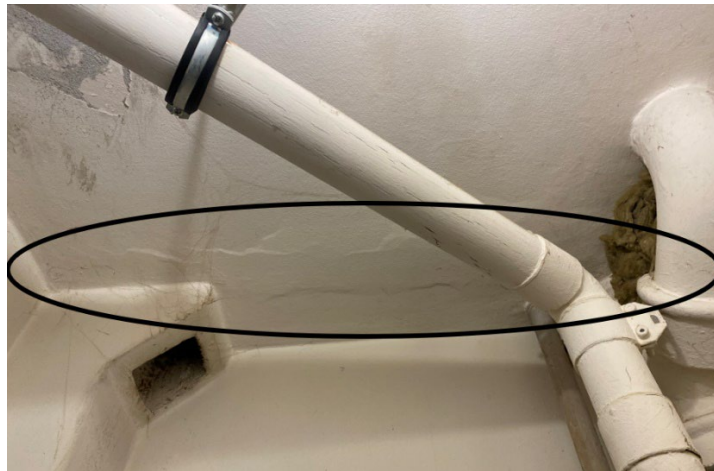
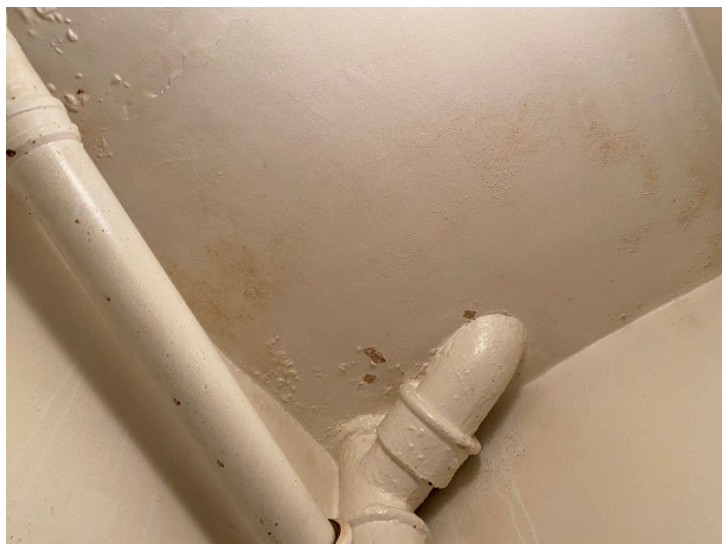
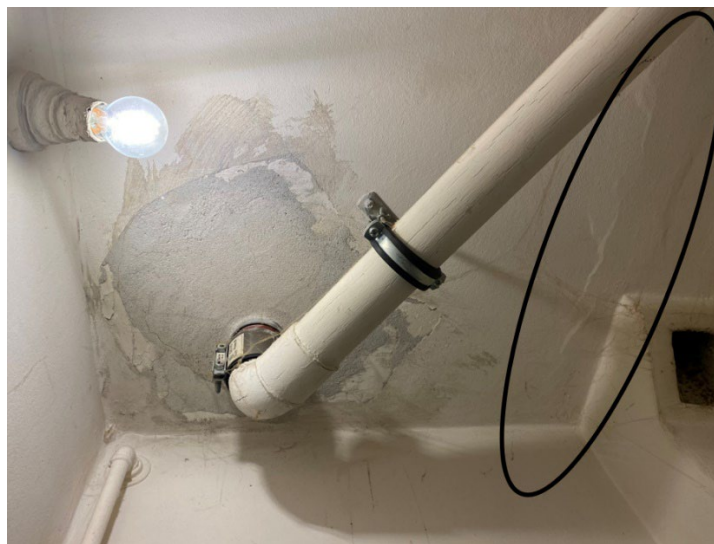
- revner på lofter i baderum, der indikerer rustangrebne bæreejere
- revnede gulv- og sokkelfliser samt nedbrudte og manglende flisefuger
- nedbrudte elastiske fuger og fugeslip
- løstsiddende "skrukke" gulvfliser
- døre og indfatninger (træværk) er mange steder nedbrudte og frønnet
- entrégulve viser tegn på opfugtning umiddelbart udenfor badeværelset
- i flere badeværelser er der registreret skimmelvækst på lofter og vægge
- utilstrækkelig ventilation, så fugt fra badeværelserne ikke fjernes i tilstrækkeligt omfang
- tungmetaller og PCB i maling på faldstammer og stigstrenger, i væg- og loftmaling samt PCB og tungmetaller i fliser

**Det anbefales derfor at der etableres nye badeværelser**
